WEATHERING AND DECAY TYPE OF RED PERMIAN SANDSTONES FROM THE FACADE OF THE ST. MARKO CHURCH IN BELGRADE

Vesna Matović*

Key words: red Permian sandstones, petrography, physical-mechanical properties, weathering, Belgrade.

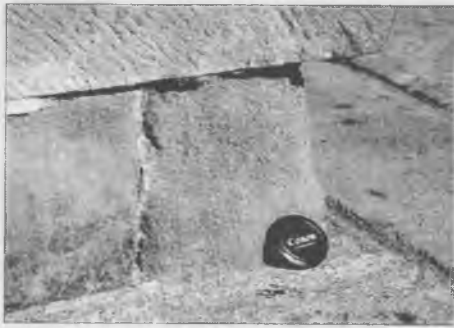
a

Fig 4. Decay type of red Permian sandstones: a– breaking; b– exfoliation, c– granular disintegration and flaking; d, e– scaling; e– efflorescences.

Breaking. A higher degree of decay appers on the most stone elements from the lower parts of facade. The first bed from red sandstones is overlaping on plinth with projecting part (thickness about 20 cm), where rain and snow can be collected during winter time. Breaking and granular desintegration (deep to 10 cm) were observed on stone elements in this zone, (Fig. 4a).

Results of petrographical investigation, physical properties and state of sandstone, show that stone decay will be more significant in future. In the aim to preserve integrity of facade and slow down mentioned processes of degradation, conservation of sandstone is necessary. Protection by impregnation means (water repellents–silicones) can be prevent for penetration of water inside pores and unfavourable effect of frost. Deep penetration of water repellent will cause reduced porosity of sandstone and by continuous maintenance of facade, architectural value of church will be protect.

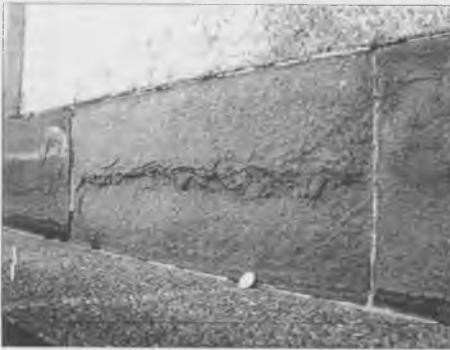
b

Exfoliation. Is dominated shape of decay on the southern and on the eastward side of facade, along forming inner sheets (Fig. 4b). The primary surface of most elements was completly destroyed, and sheets are separating from the stone element paralelly to layering. New opened surface underwent granular desintegration and flaking beside clear prominence of more durable cement–mortar of joints (Fig. 4c).

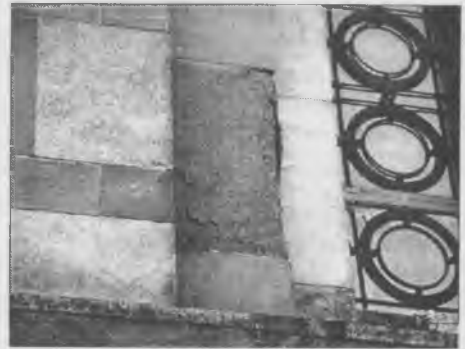
d

Scaling. In the upper parts of facade, especially in the southern side, build's type of triforium caused less ventilation of stone elements and longer retain of moisture what cause a higher degree of decay i.e. scaling. Convex form of thin plate, is forming about 3 mm in thickness in the first stage of degradation produce (Fig. 4d). Due to retaining moisture beneath superficial hardening crust, inner part of stone is going to desintegrated. After the sheet detachment, granular desintegration and blistering continue and surface of stone becomes friable and sanding (Fig. 4e).
